# Faste kulturminner

*Av Helge Nome*

Rødøy kommune i samarbeid med Nordland fylke og staten, startet sommeren -83 med registrering av faste kulturminner i Rødøy. Kulturminner er jordfaste, ikke bevegelige spor etter menneskelig virksomhet. Dette omfatter grav-

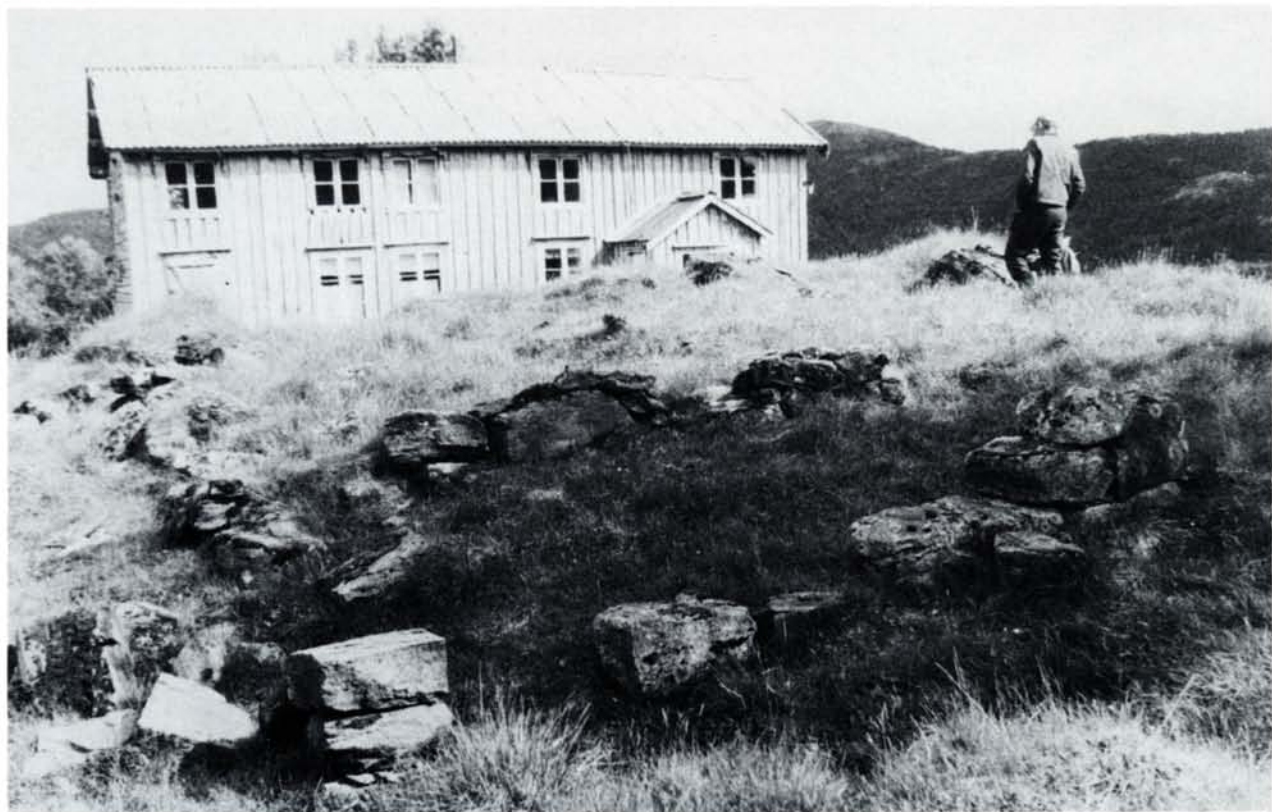
*Tølløkken med hus, ruiner og tufter, gir et godt bilde av et gammelt tun. Bakerst, det nye våningshuset fra ca. 1900. Nærmest, tuft etter «veskott». Kanskje var den ene delen også eldhus. Byggeår, ca. 1800. (Foto: Per Almås).*

så på Tølløkken (g.nr. 68 b.nr. 1) gir ruiner, tuffer og gjenværende hus et godt bilde på et gammelt tun. Her kan tuftene og ruinene sannsynligvis tidfestes til overgangen 1700–1800-tallet, ifølge Harder Karlsen.

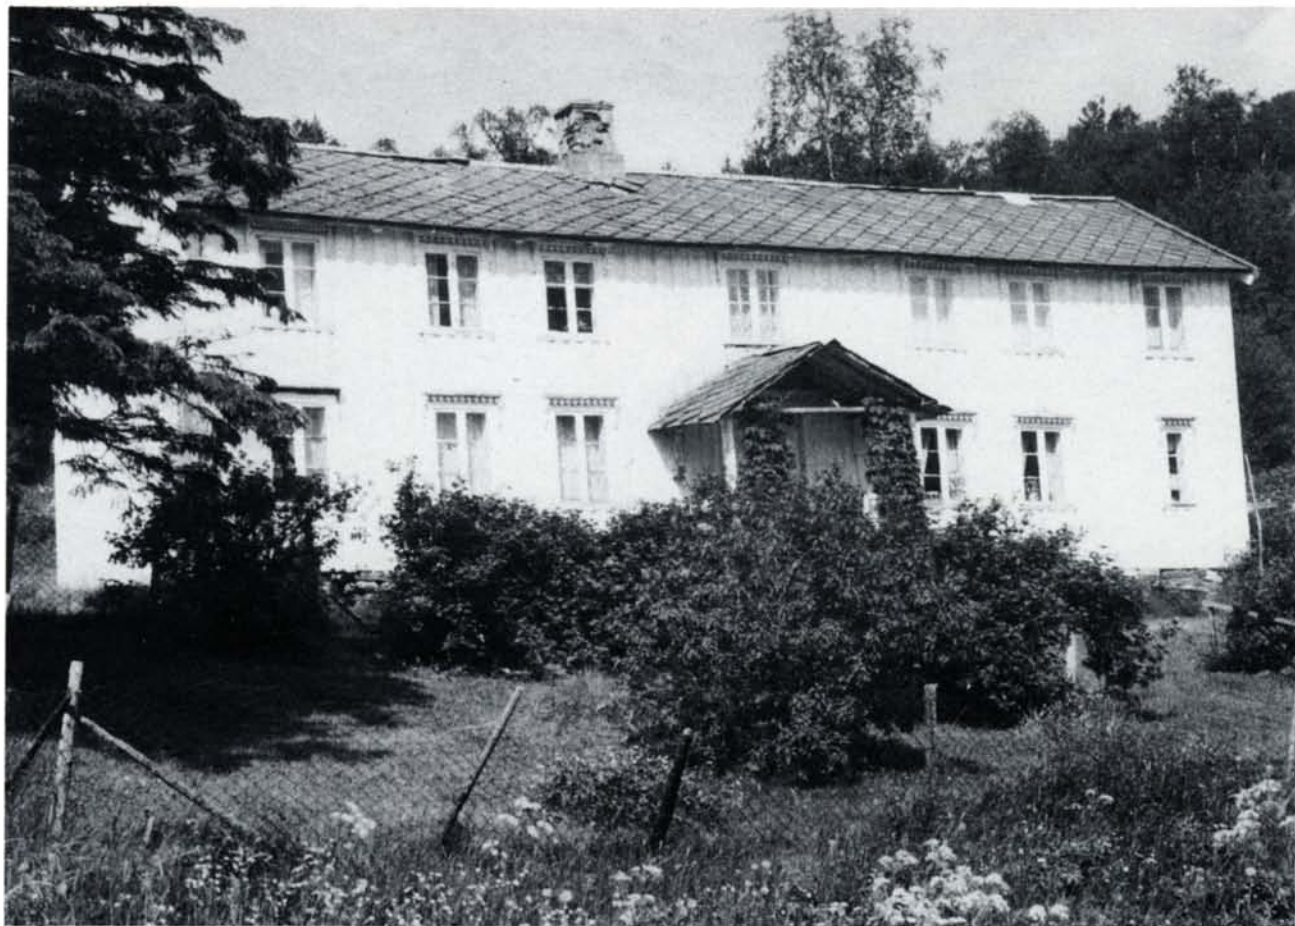
*Hagevikgården i Kila. Den eldste delen av huset skal være over 200 år gammel. Huset ble påbygd ca. 1880. Hele huset er laftet. I kjøkkenet er hatten til den opprinnelige gruva inntakt. I stua er taket rose malt. Huset brukes nå til feriebolig. (Foto: Per Almås).*

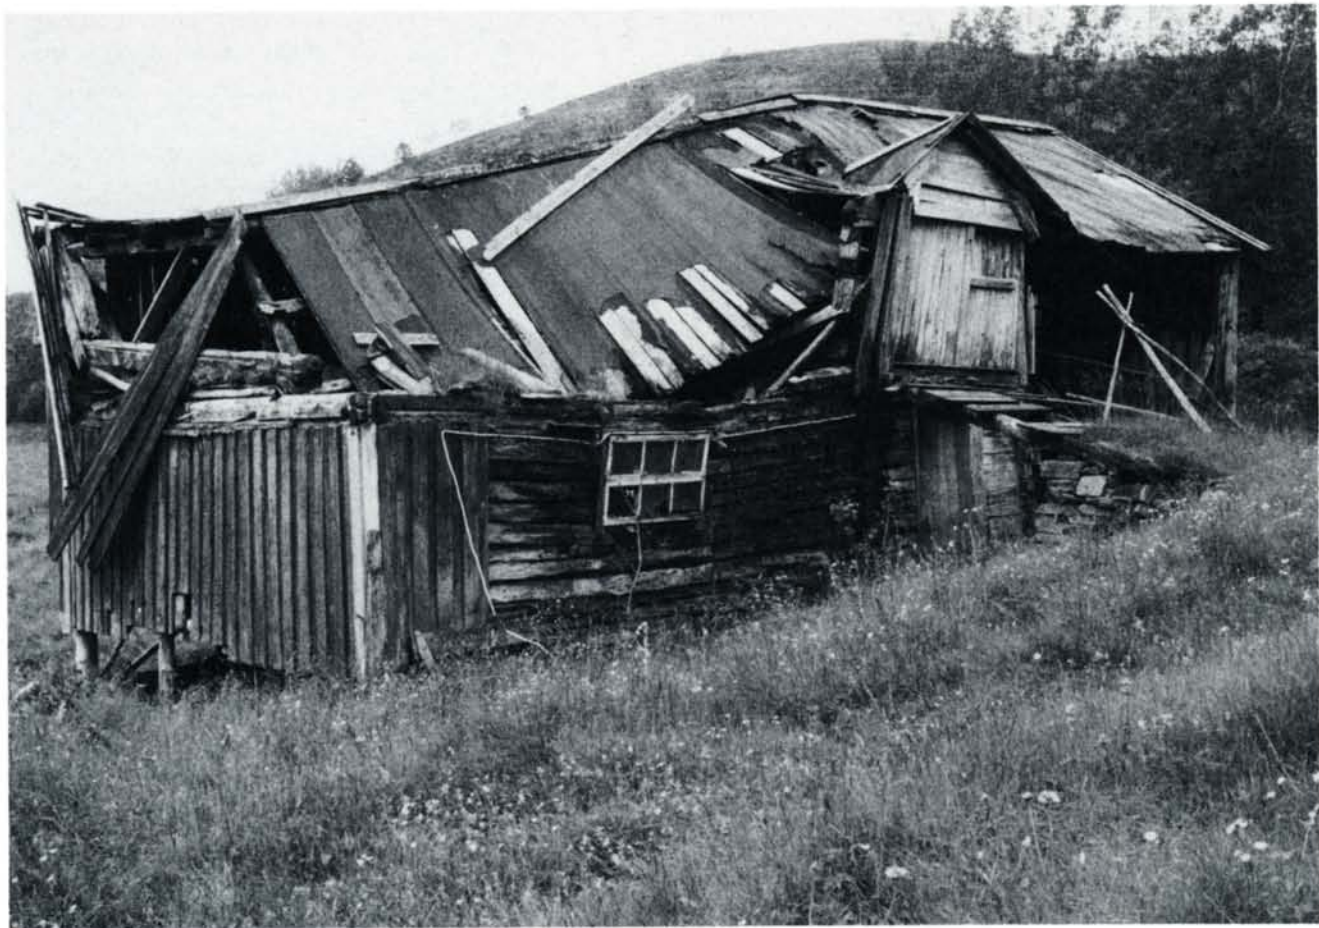
*Fjøs på Våga. Huset er bygd ca. 1890 og er nå sterkt forfallent. Byggemåten er tradisjonell; lafteverk i stall og fjøs, bindingsverk i høysvale og låve. Huset står på trepilarer. (Foto: Per Almås).*

*Fjøs* (11 registrerte). Driftsbygningene var som regel bygd av tømmerlafting i fjøs og fjøsgang, og bindingsverk i høysvale og høyloft. Noen eksempler av stein- eller gammefjøs fant vi ikke.

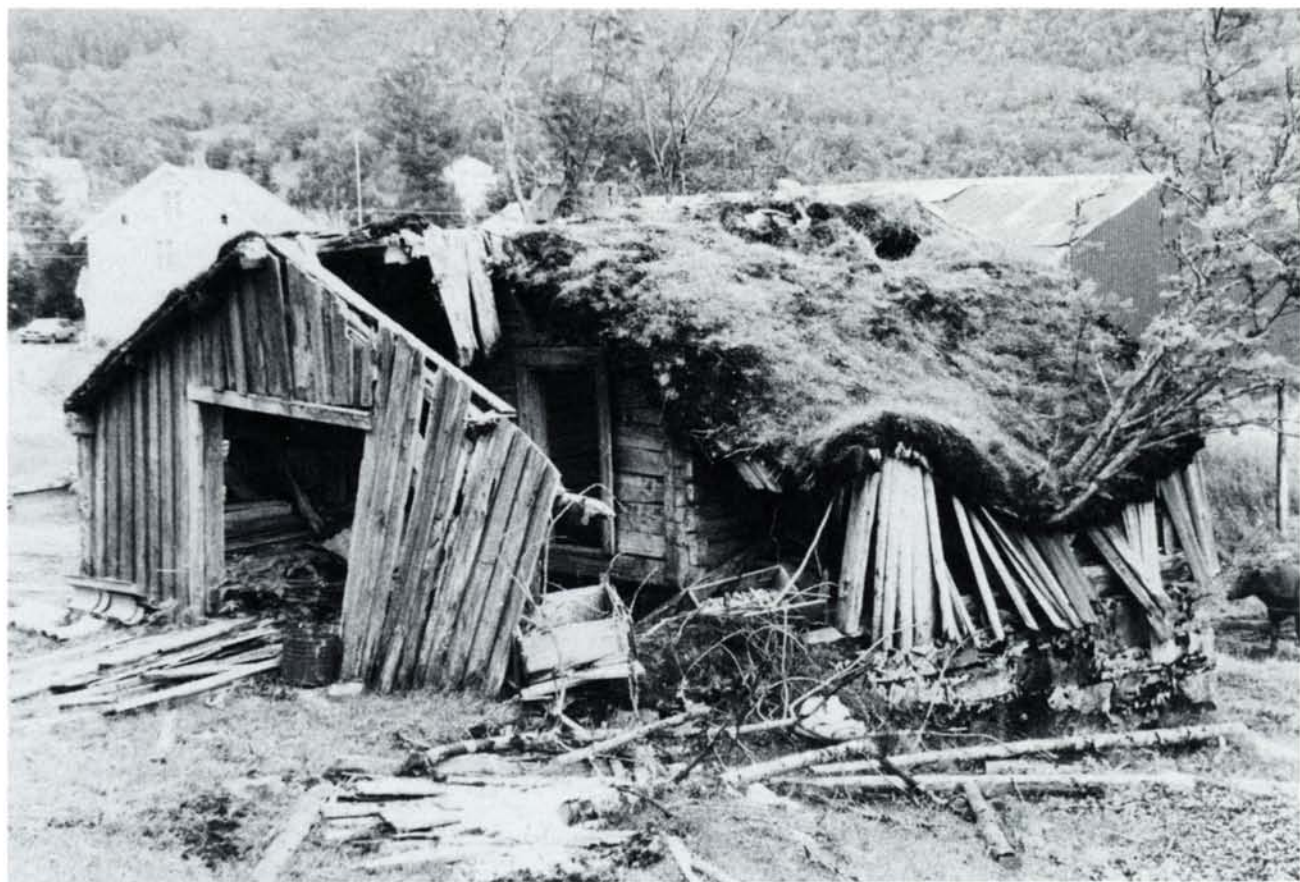
*Eldhus (arbeidsstue) på Innergården på Tjong. Huset ble bygd 1860 – 1870 og var opprinnelig mye større bl.a. med stort kjøkken, stue, gang og to stabbursrom. I kjelleren er det eldhus med inntakt gruve, oppe er det stabbur i laftverk og svaler i bindingsverk. (Foto: Per Almås).*

der for flatbrødbaking. De fleste hadde fjernet gruva, men i et par tilfeller var den intakt (eks.: «masstu» på Tjong Øvre, arbeidsstue på Innergården). På Sleipnes og i Innergården har det vært bakerovn i forbindelse med gruva, hvor man kunne bake opptil 35 brød om gangen. (I flg. Maren Sleipnes og Jesenia Svartis).

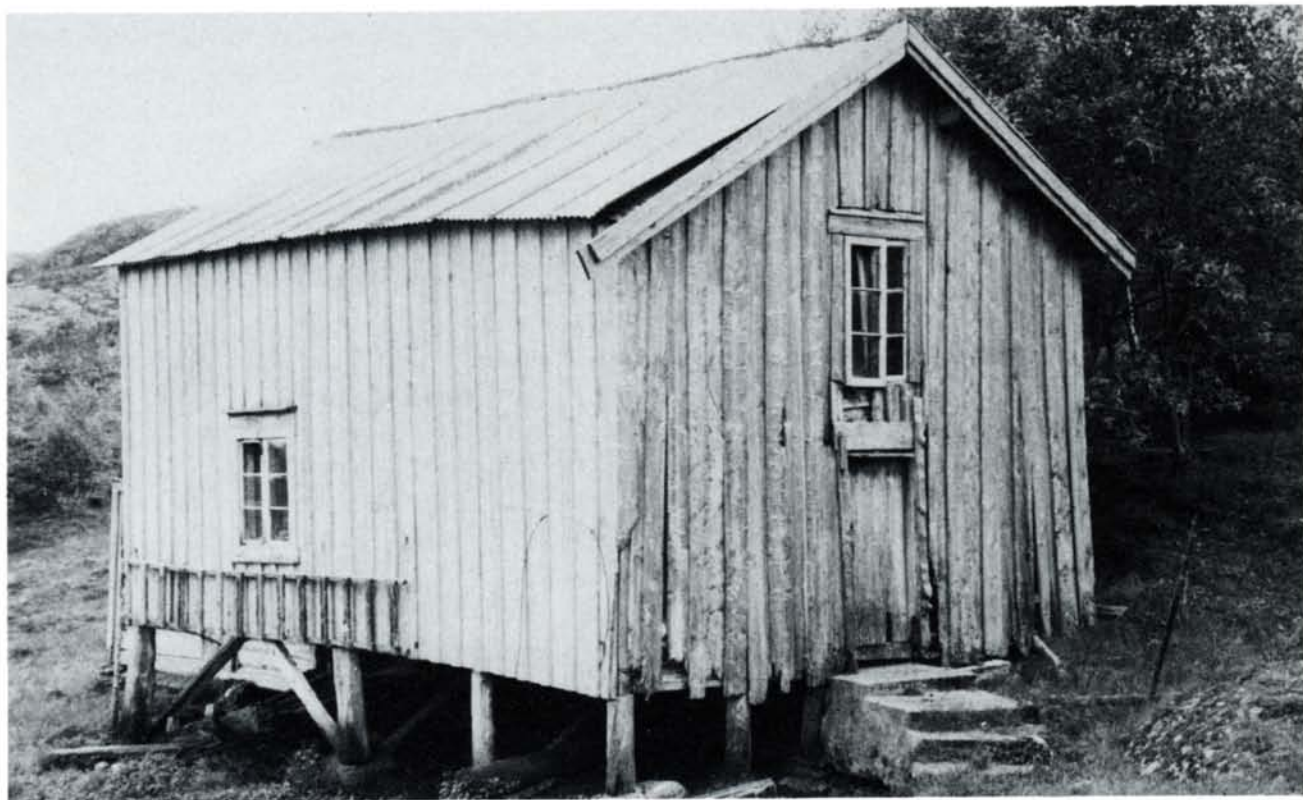
*Stabbur på Seines. Huset ble bygd ca. 1877 og ble brukt til lager for klær og mat. Inne i huset er det en  
tømmerkasse som ble brukt til melbu. Stabburet er ellers i bindingsverk og står på trepilarer.*  
(Foto: Per Almås).

*Stabbur* (6 registrerte). Stabburet har fungert som lagrings- og oppbevaringsrom for mat og klær. Bygningsmessig er de enkelt sammensatt (bindingsverk), men ved flere anledninger har vi registrert stabbur i laftet tømmer i to etasjer, med svaler på sidene. (Eks.: Tølløkken, Sleipnes, Innergården.)

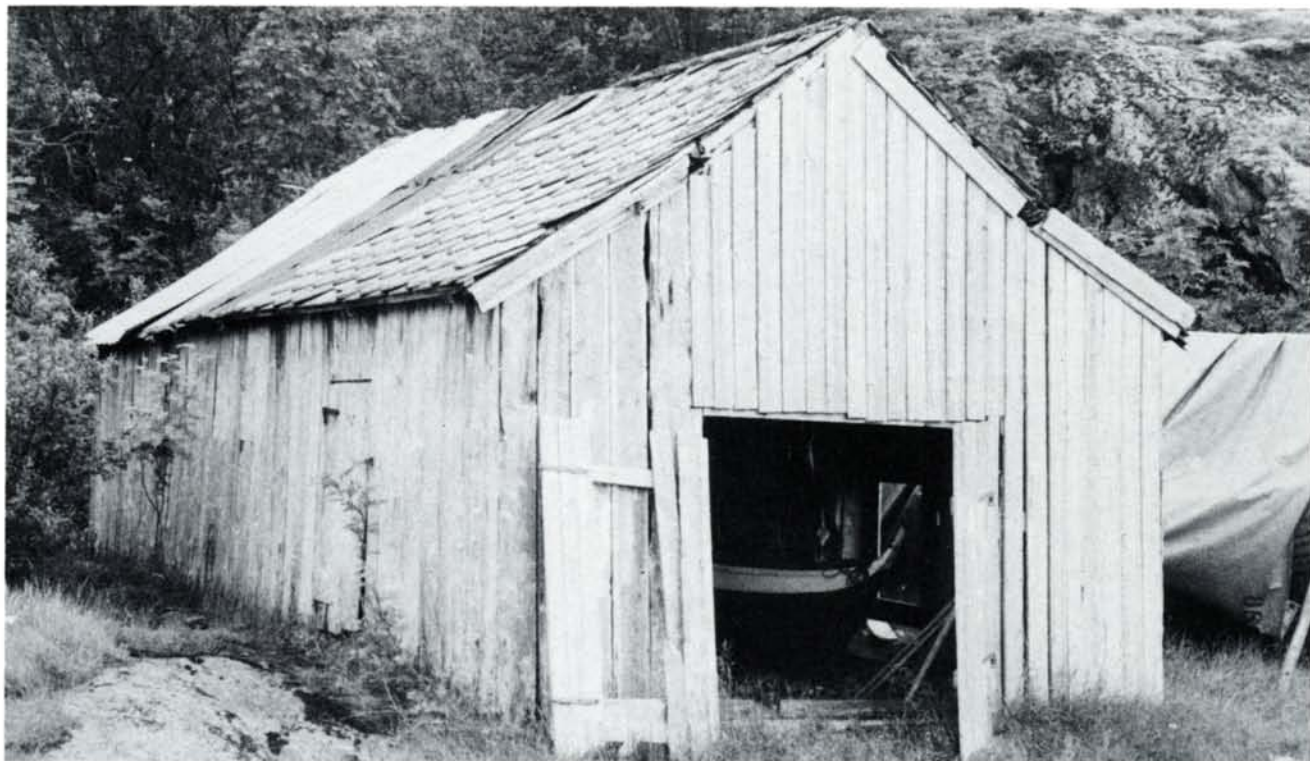
*Naust på Vollan, Tjong. Det er bygd ca. 1882 og er et forminsket storbåtnaust. Huset har grindkonstruksjon, noe som er en svært gammel byggemåte. Naustet ligger i en naustgrend. (Foto: Per Almås).*

*Naust* (6 registrerte). Vi fant ingen stornaust (naust for fembøring eller åttring), men noen av naustene oppgis å være avkortede stornaust. Grindkonstruksjonen i disse naustene er i alle

fall en gammel byggeskikk.

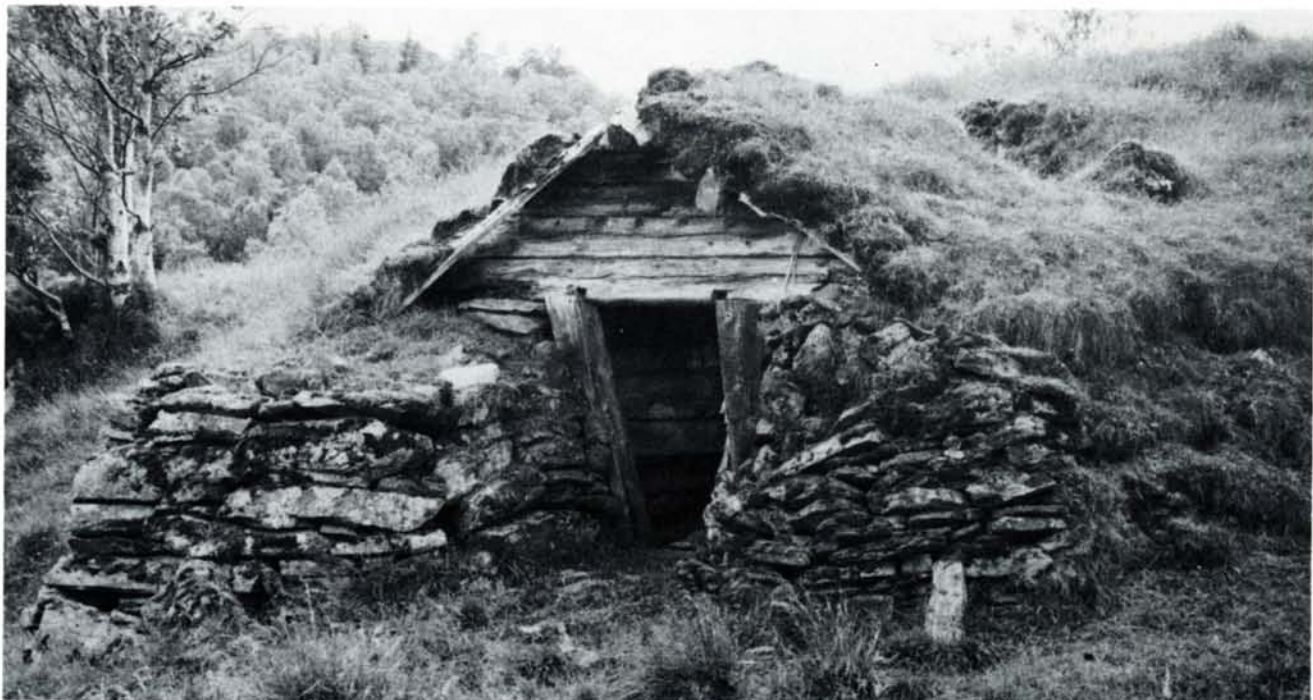
*Jordkjeller på Tølløkken. Kjelleren ble bygd på begynnelsen av 1800-tallet og ble brukt til lager for poteter og grønnsaker. Kjelleren er bygd inn i en haug og veggene og gulv er i naturstein. Øvre delen av fasaden er i tømmer. (Foto: Per Almås).*

*Jordkjellere* (9 registrerte). Alle de 9 jord-  
kjellerne vi har registrert, er ruiner. Stort sett er  
det bare taket som har rast sammen. Veggene  
er av mer varig konstruksjon, muret innvendig  
med naturstein og fasadekledd med jord og  
torv. Jordkjelleren var en viktig del av det gam-  
le gårdstunet. Flere hevder at det var noe av det  
første som ble bygd på gårdene.

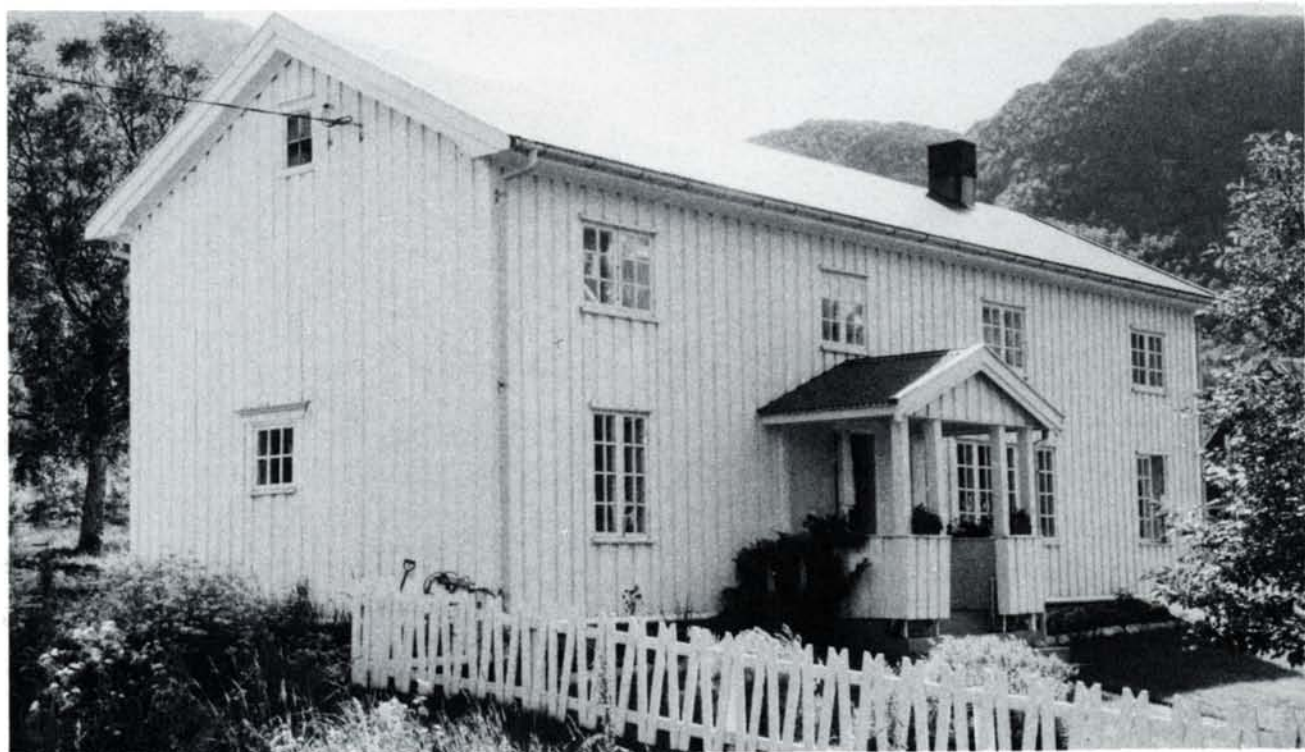
*Våningshus på Tjong nedre. Byggeår ca. 1836 (på sørveggen under bordkledningen er årstallet risset inn). Huset ble flyttet fra fellestun på Tjong Nedre dit det nå står i 1881. Det meste av huset er i laftverk, norden og bislag i bindingsverk. (Foto: Per Almås).*

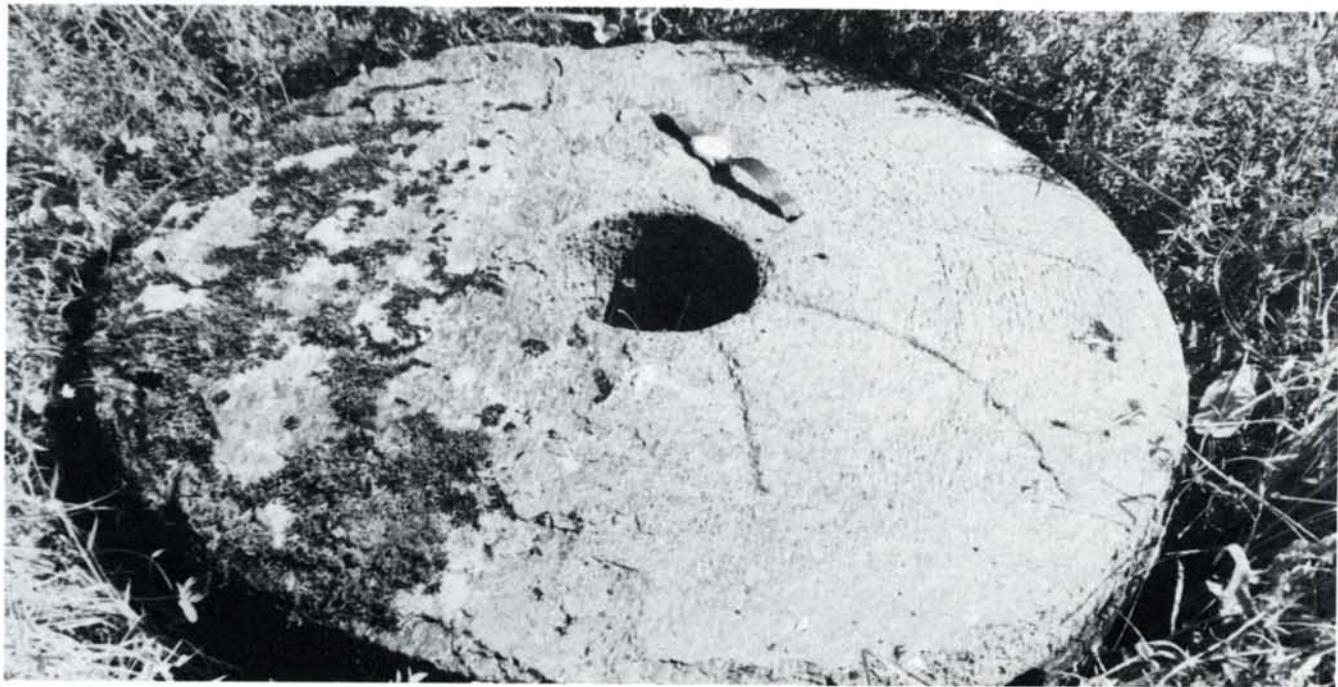
*En av kvernsteinene etter kvernhus på Vollan. Kverna ble bygd ca. 1880 og brant ned ca. 1960. Kverna var i laftverk med torvtak. Den ble brukt av flere gårdbrukere, og under krigen ble den bl.a. brukt til å male korn til flatbrød o.l. (Foto: Per Almås).*
